Mury obronne: Ekspozycja zaprawy, czy wszystko zgodnie ze sztuką?

Napisano dnia: 2018-08-21 12:44:16

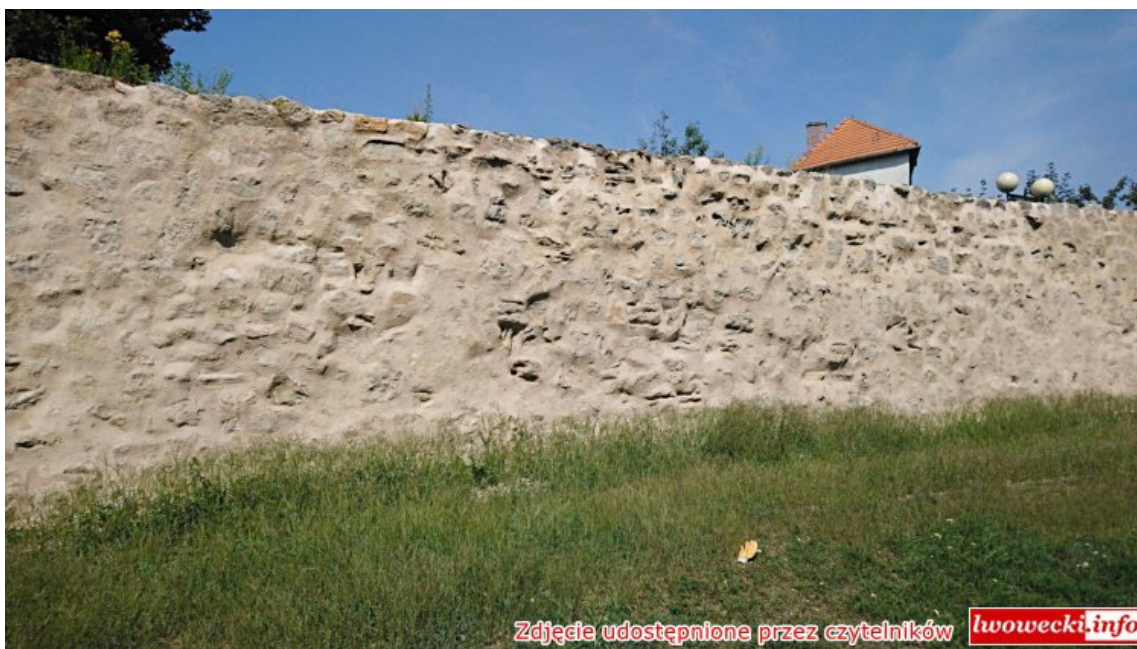
Mury wyglądają jakby dzieci błotem je obrzuciły. Te fugi to porażka. Ekspozycja zaprawy. Dlaczego zaprawą zachlapano piaskowiec? Wyglądają jak otynkowane ...

Zdjęcie udostępnione przez czytelników lwowecki.info

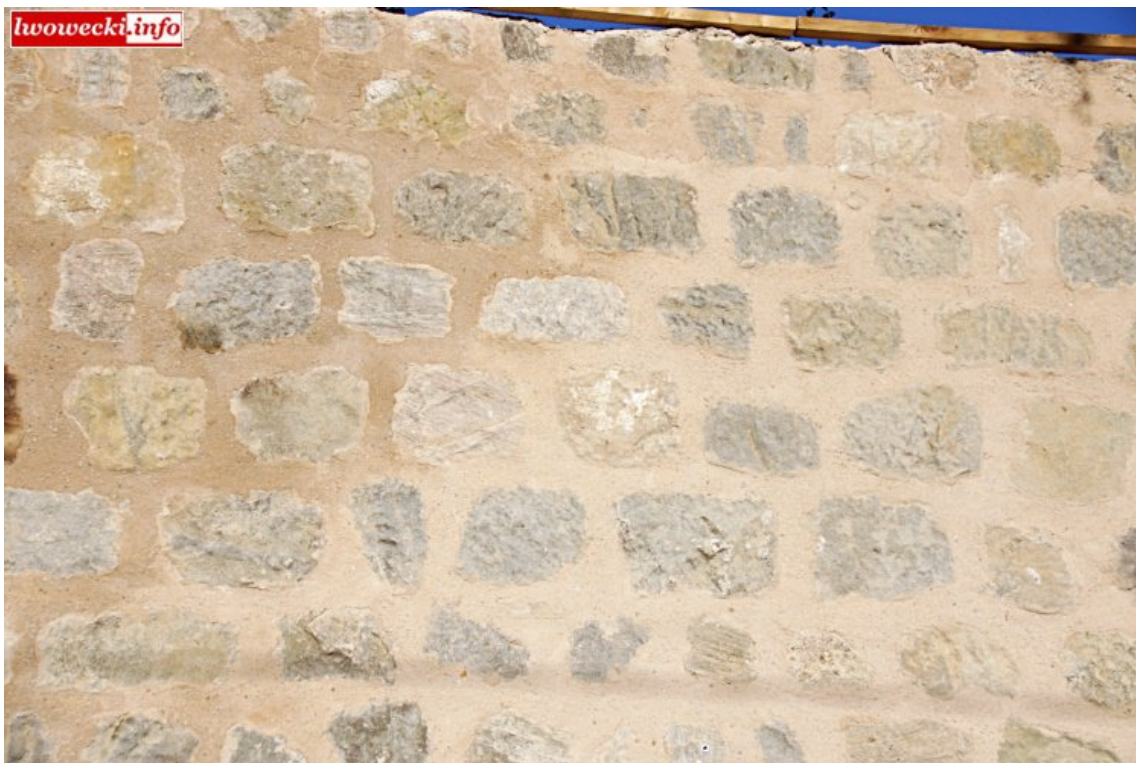
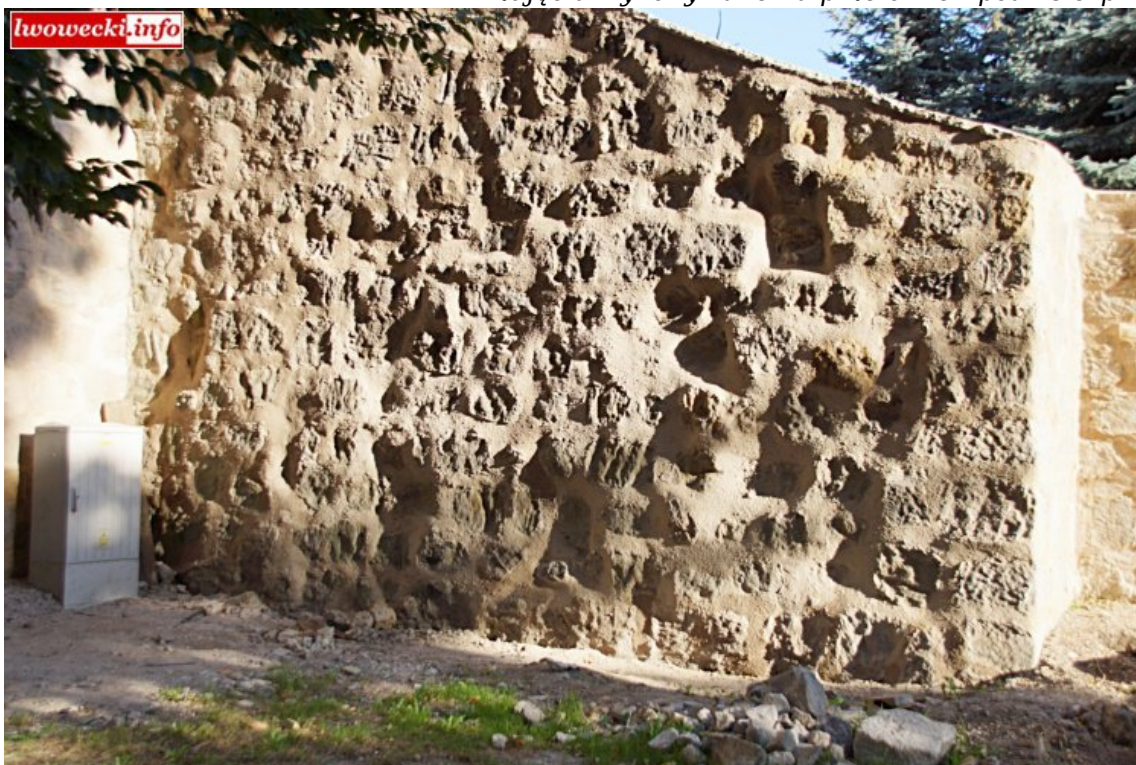
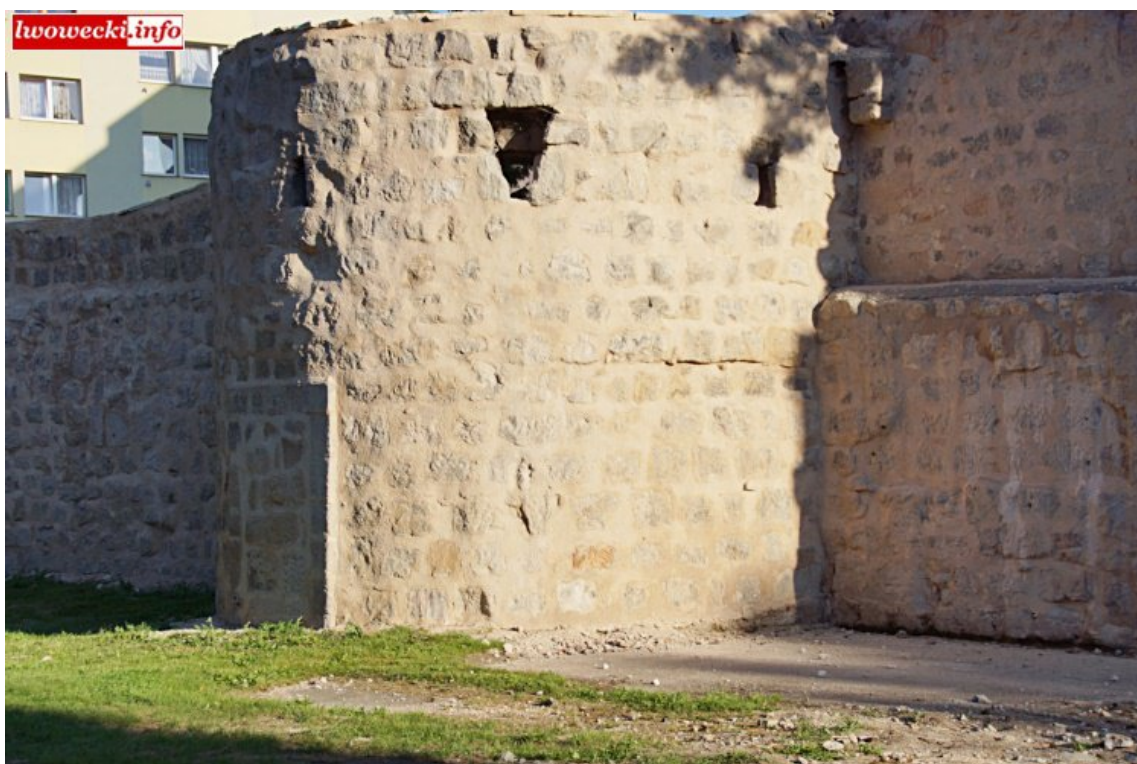
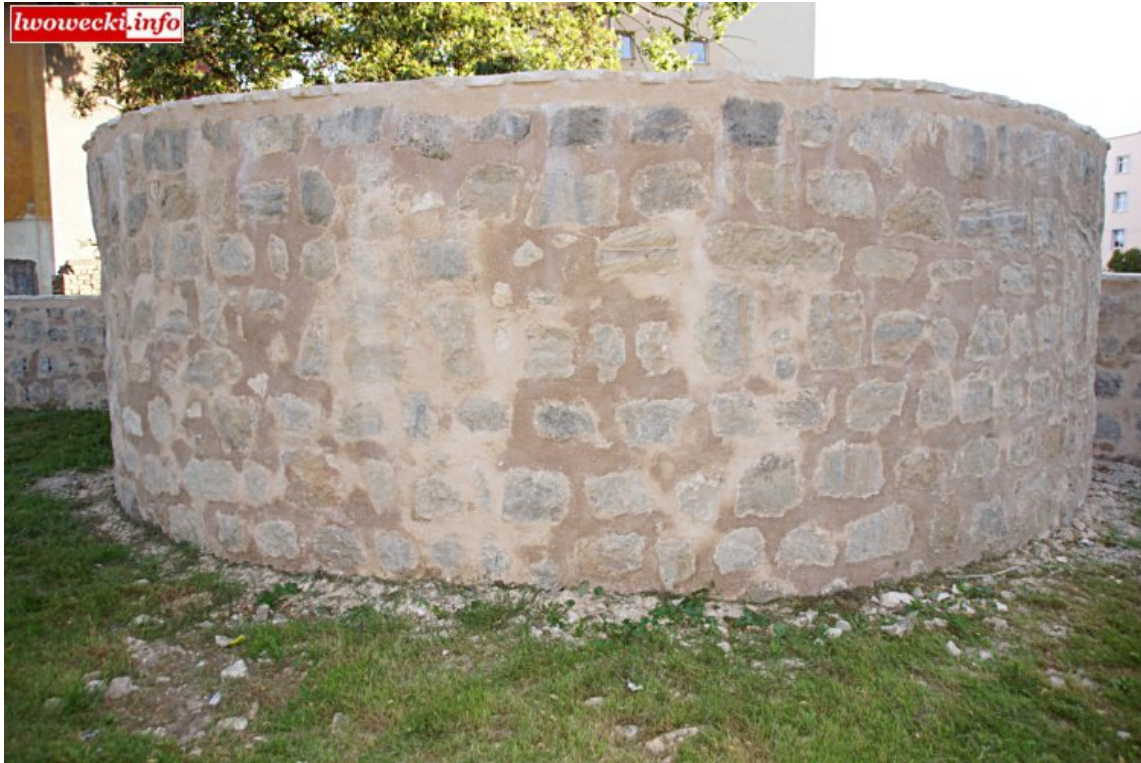
zdjęcia wykonywane na przełomie lipca i sierpnia 2018 r

Mury, podobnie jak elewacje baszt, były pierwotnie, w oryginale tynkowane, zachowane są liczne ślady, pozostałości, tynków na licach bloków piaskowca, z których zbudowane są mury i baszty. Przed rozpoczęciem prac, w spoinach

murów i baszt, zachowane były zaprawy o mocno wytlukanej powierzchni i na znacznej części murów były one pokryte wtórnymi i szkodliwymi dla murów zaprawami cementowymi. Pozostałości historycznych tynków nadal widoczne są na znacznej powierzchni elewacji Baszty Lubańskiej.

Wypełnianie się przestrzenie między blokami piaskowca, a te mają bardzo nieregularne kształty i niekiedy wymagają znacznego zakrycia. Zaprawa w spoinach, spełnia głównie funkcję zabezpieczenia muru przed destrukcją, w tym przed wnikaniem wody, która jest podstawowym czynnikiem niszczącym. Przy podejmowaniu decyzji o zakresie uzupełnień zapraw w spoinach kluczowe było zapewnienie trwałości wykonanych prac.

Każda z decyzji - czy to o całkowitym tynkowaniu murów, co byłoby zgodne z ich pierwotną formą ekspozycji, czy uzupełnianiu tylko częściowym zapraw w spoinach, czyli uzupełnianiu naśladowującym wytlukane spoiny - byłaby kontrowersyjna dla jednej lub drugiej grupy mieszkańców. Zarówno Wykonawca prac jak i nadzór konserwatorski dokłada starań, aby prace konserwatorskie i restauratorskie na murach miejskich w Lwówku Śląskim były wykonane zgodnie ze sztuką, w sposób zapewniający ich trwałość, jak również, aby estetyka obiektu była jak najlepsza. - czytamy na stronie magistratu.

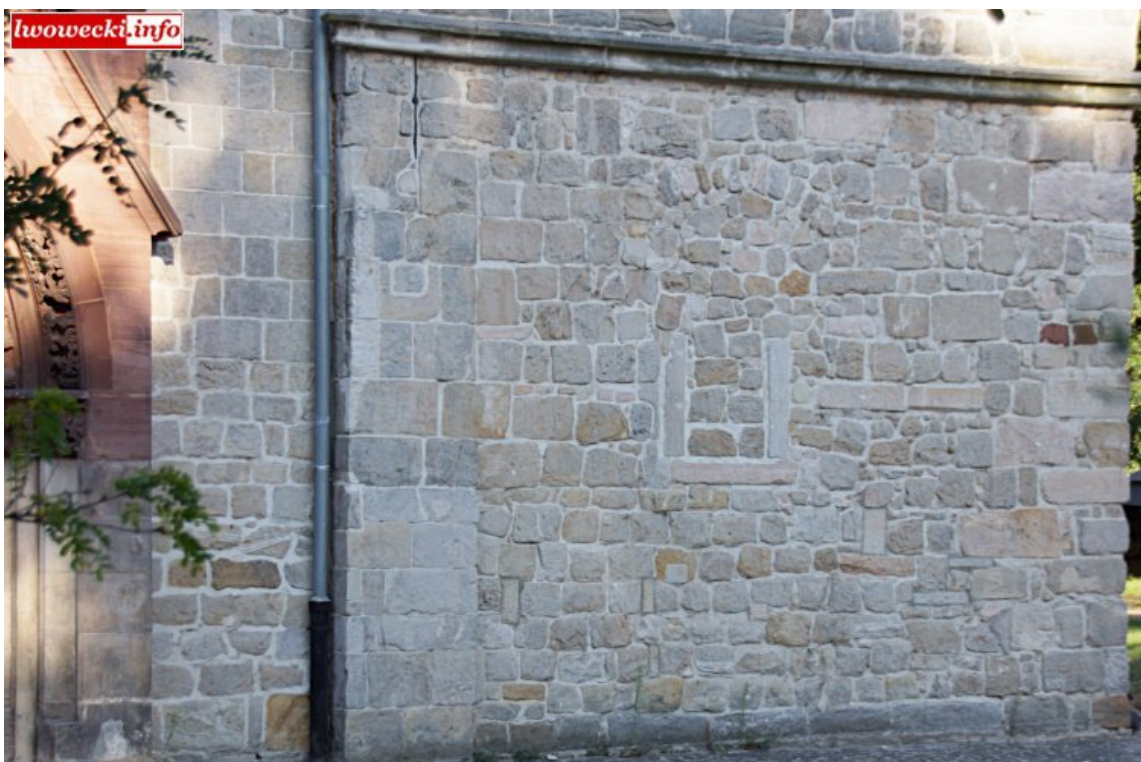
Niektórym osobom z pewnością uzyskany efekt przypada do gustu, inni nie zgadzają się z takim podejściem do sprawy i z taką formą remontu murów, Ci dla porównania zwracają uwagę np. na mury kościoła pw. Wniebowzięcia NMP w Lwówku Śl., które niedawno zostały odnowione i na których nie ma tak wyeksponowanej zaprawy, za to pięknie prezentuje się każdy, nawet najmniejszy kamień.
